NUEVAS EXCAVACIONES EN UAXACTUN V.

TEMPORADA 2013

TEMPORADA DE CAMPO 2013

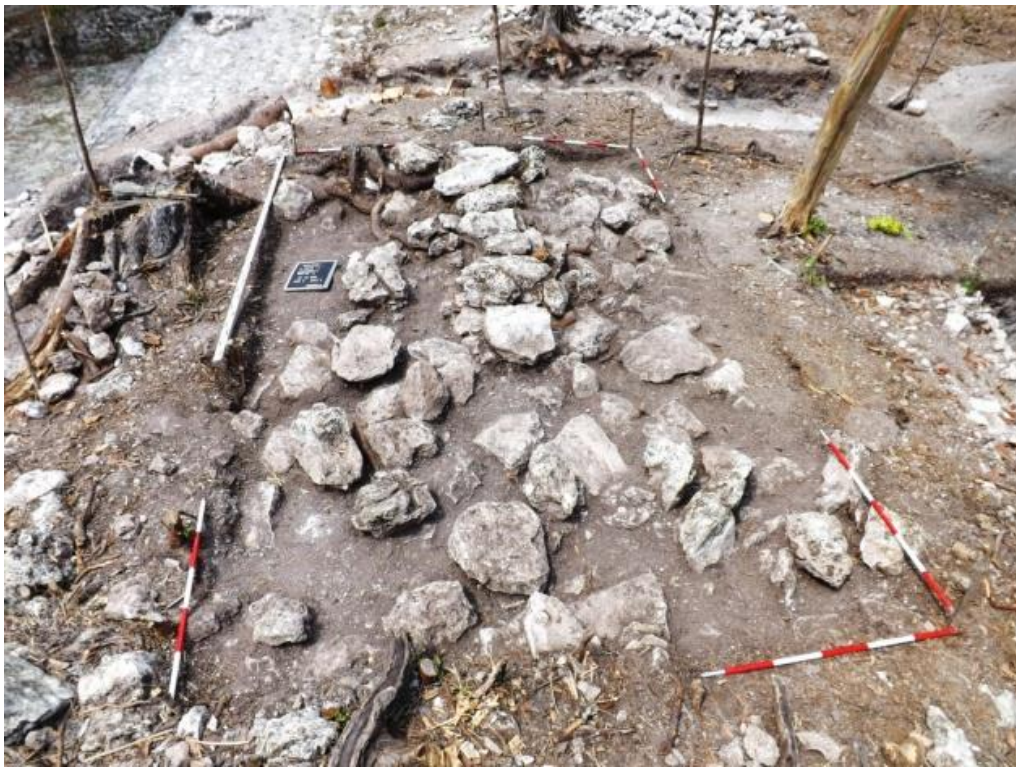
Figura II-11: Op. 8 Sub. D-6, mitad norte de la parte central de la Estructura H-IV con restos de muros constructivos dentro del relleno de la estructura (Foto por Daniel Kendrala).

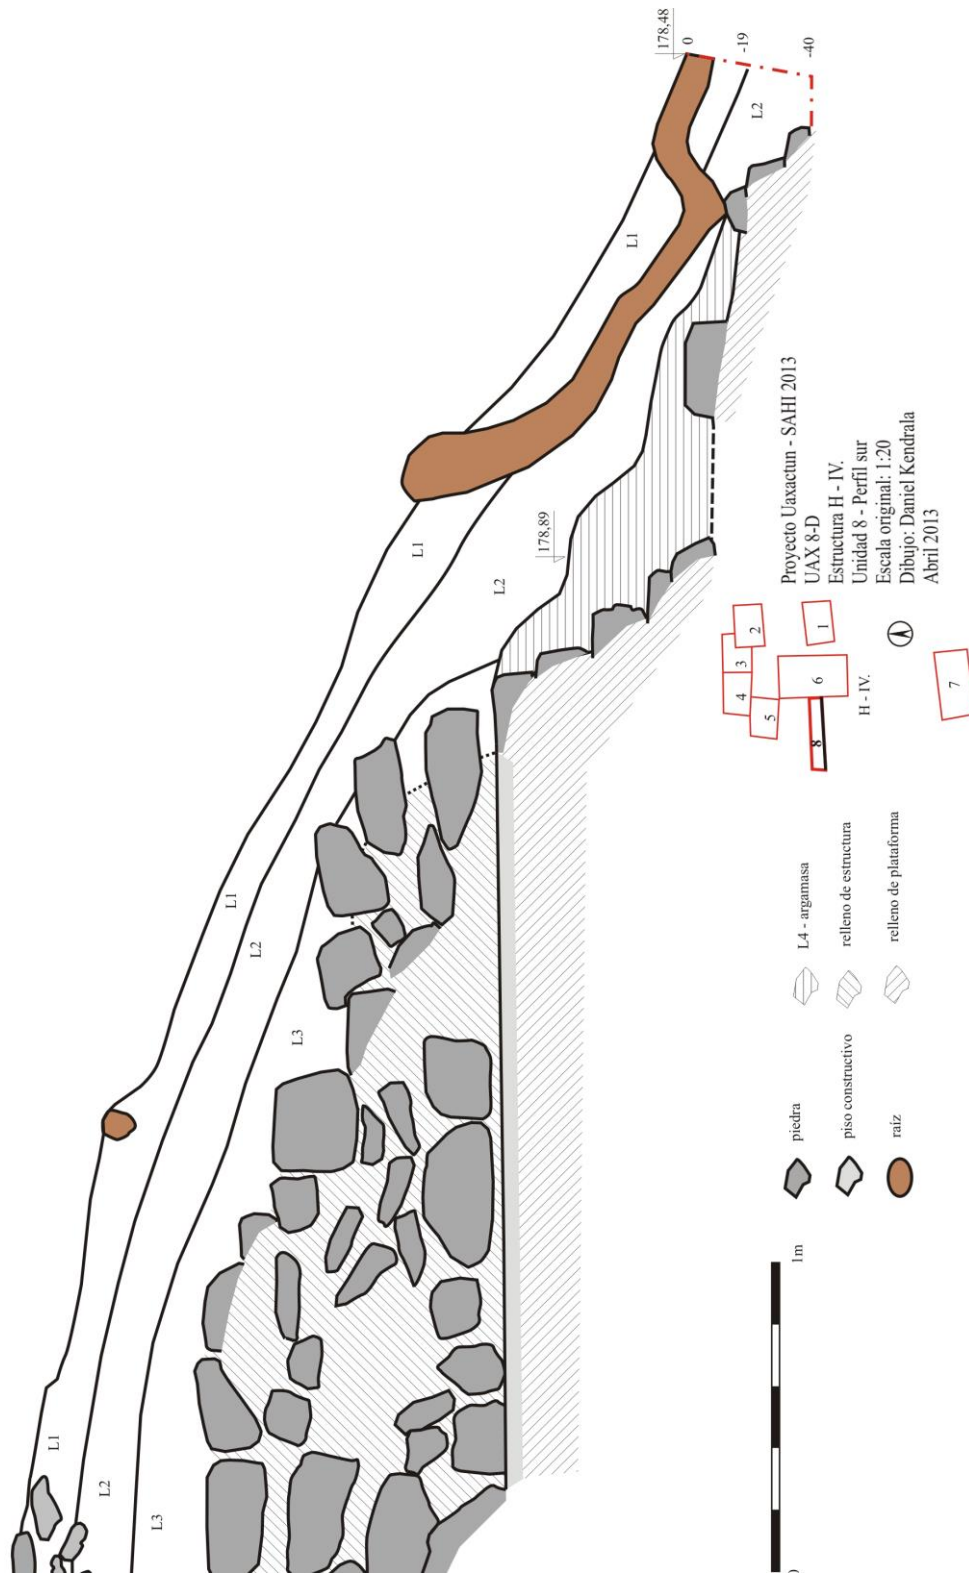
Figura II-17: Op. 8 Sub. D-8, perfil sur (Dibujo por Daniel Kendrala)

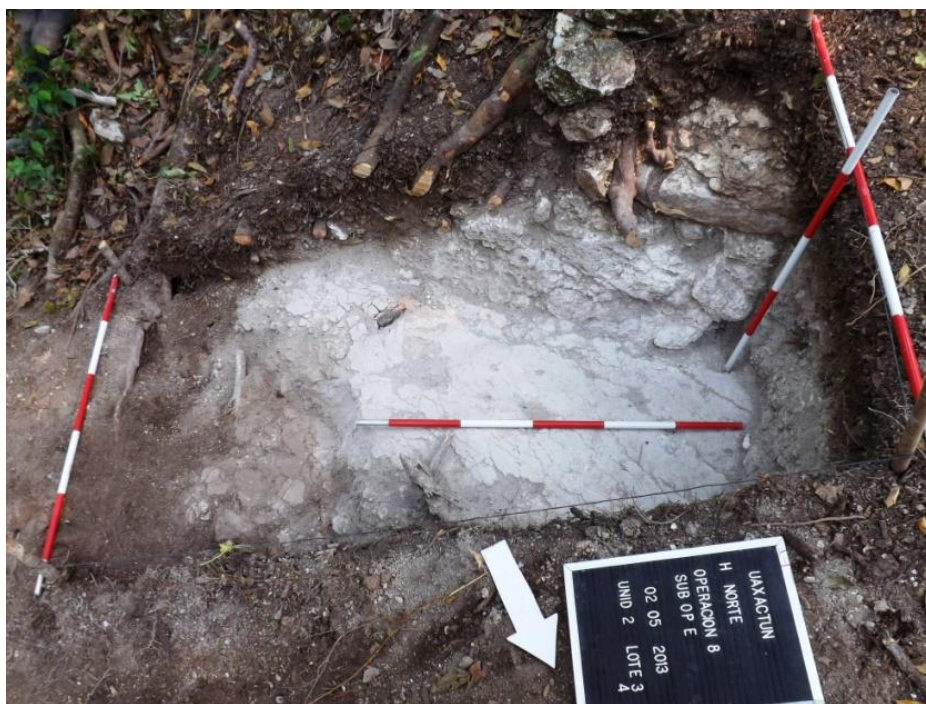
Figura II-25: Op. 8 Sub. E-2, borde este de la plataforma con parte de la esquina de la Estructura II (Foto por Daniel Kendrala)

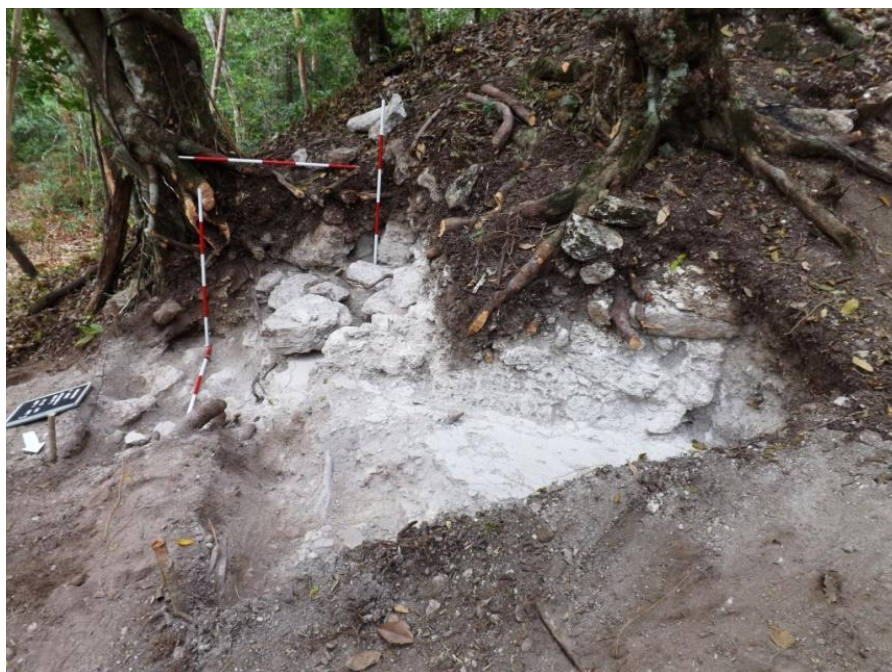
Figura II-26: Op. 8 Sub. E-2-3 Borde este actualmente deteriorado de la plataforma junto con la pared este de la estructura II (Foto por Daniel Kendrala).

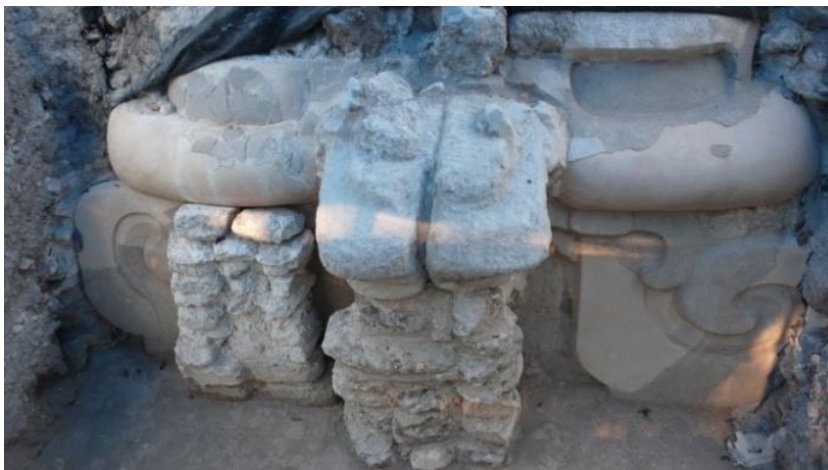
Figura IV-9: Vista general del muro de soporte realizado debajo de la nariz del Mascarón Norte
(Foto por Enrique Pérez Zambrano).

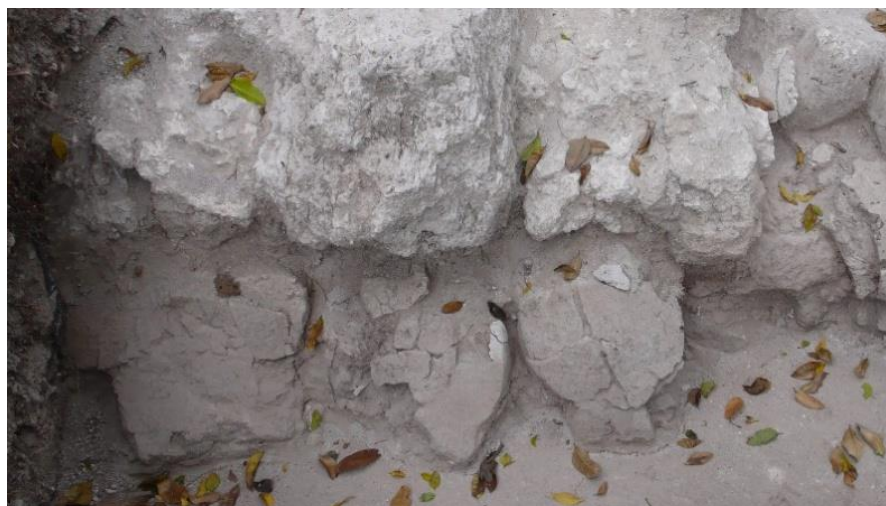
Figura IV-15: Vista general de los vestigios de estuco descubiertos en la fachada Oeste de la estructura H-I, antes de la intervención de consolidación (Foto por Alice Desprat).

El objetivo de dicha intervención fue la estabilización de los vestigios probablemente pertenecientes a la parte baja de un mascarón de estuco descubierto en el transcurso de las excavaciones dirigidas por Pavol Spišák (ver Capítulo I). Al nivel de conservación, se procedió a la consolidación, unión de secciones desprendidas y reubicación de fragmentos sueltos por medio de resanes y ribetes de espacios vacíos entre los fragmentos, como son las grietas, fisuras y orificios y para estabilizar los bordes expuestos de las zonas de faltantes. Estas intervenciones fueron realizadas por medio de pastas de cal, sascab y arena en proporción 1:3 (**Figuras IV-15 y 16**).

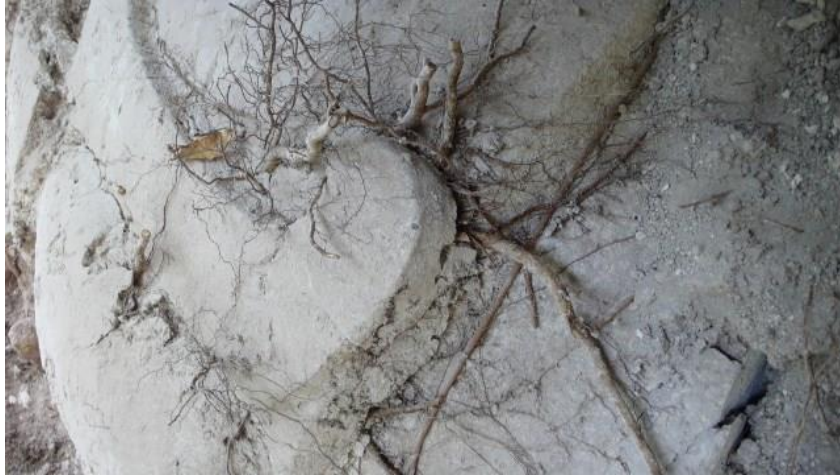
Figura XII-8: Detalle del crecimiento de raíces en el estuco (Foto por Alice Desprat).

Se puede observar entonces que en esta época el mascarón ya contaba con ciertos desprendimientos y desplazamientos, los cuales se relacionan probablemente con la presión ejercida por el material de recubrimiento y el crecimiento de la vegetación. En cuanto a los daños actuales, se relacionan también principalmente con el desarrollo intensivo de la vegetación que crece directamente encima de la plataforma. El crecimiento de raíces, como se ha observado en numerosos casos, llevó a romper el estuco y las piedras de soporte, creando fracturas, fisuras y fenómenos de levantamientos y desplazamientos (**Figuras XII-8 y 9**). Otro tipo de alteración presente es la disgregación de los materiales en la parte superior del mascarón. Esta zona corresponde a la más cercana de la superficie y por lo tanto la más expuesta a fenómenos de disolución por las filtraciones de agua y crecimiento directo de las raíces (**Figura XII-10**).

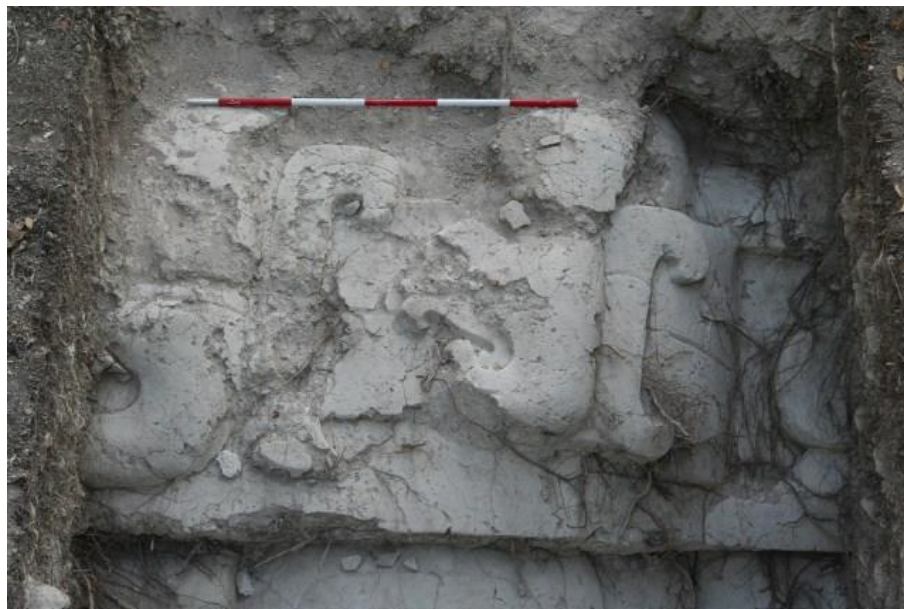
Figura XII-10: Detalle de la disgregación del estuco en la parte superior del mascarón
(Foto Alice por Desprat).

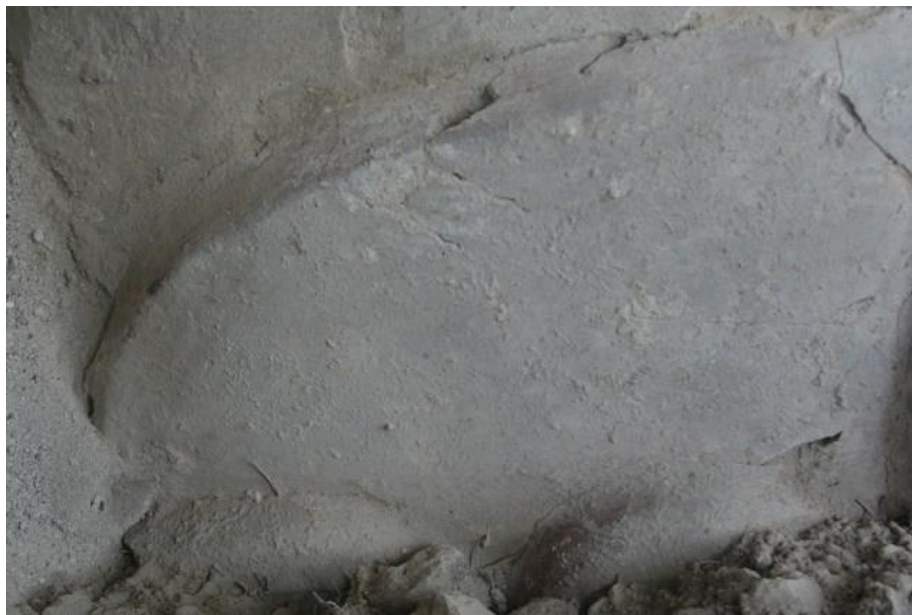
Figura XII-11: Detalle de capa opaca muy dura sobre el estuco (Foto por Alice Desprat).

No obstante, si la capa opaca que se ha observado se debe a la aplicación del copolímero, a pesar del daño de orden estético, no pareció haber causado ninguna alteración de los materiales. Hay que indicar que las degradaciones observadas con el uso de resinas acrílicas en ambiente tropical húmedo, se deben principalmente a los cambios bruscos de temperatura y humedad, los cuales conducen a eflorescencia y subeflorescencia de sales solubles. Al aplicar la resina, se modifican las características físicas de los materiales, como la permeabilidad al vapor de agua y las sales no pueden evaporarse. Como consecuencia, las sales se cristalizan debajo de la capa de resina produciendo levantamientos. En nuestro caso, por haber sido reenterrados, los materiales se mantuvieron aislados de los cambios climáticos externos que favorecen esos fenómenos y permanecieron en un ambiente estable. Así mismo, suponemos que la alternación de los ciclos de evaporación y cristalización de las sales quedó lenta y de la misma manera la degradación del copolímero fue mínima. Cabe mencionar también que previamente a la aplicación de la resina para la consolidación, se procedió a una aplicación de sulfato de cobre en agua a 2,5% (*comunicación personal Luis Greñas agosto 2013*). El sulfato de cobre se empleó como un fungicida para impedir el desarrollo de microorganismos. No parece haber causado ningún problema de coloración como puede ocurrir en ciertas ocasiones.

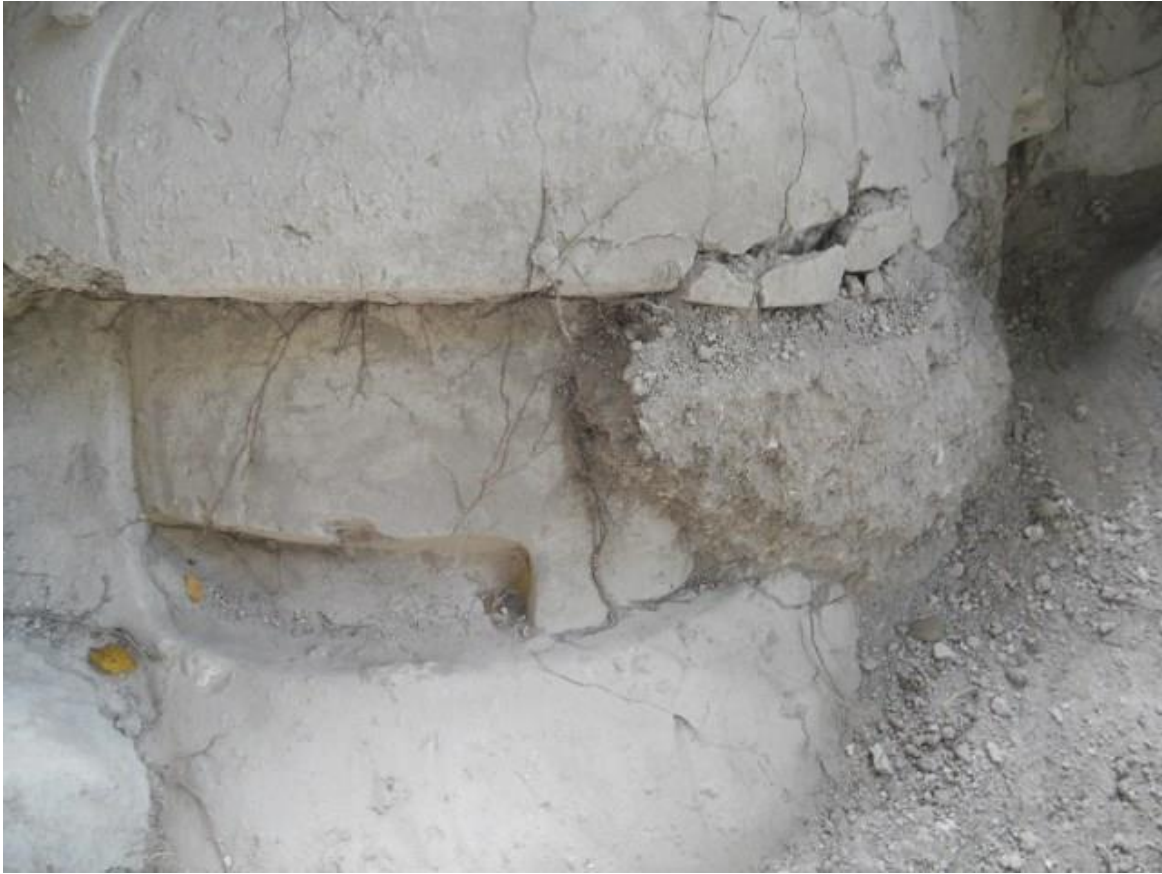
Figura XII-12: Detalle del desprendimiento de una sección de la ceja izquierda antes de la intervención
(Foto por Miguel Medina).

El objetivo fundamental de las intervenciones de conservación fue la estabilización de las zonas con mayor peligro de desprendimiento. Así mismo las operaciones se restringieron a la consolidación, la unión de secciones desprendidas, la reubicación de fragmentos sueltos y la reintegración estructural (**Figuras XII-12 a 14**). La consolidación se realizó por medio de resanes como refuerzo del proceso de unión, para relleno de espacios vacíos entre los fragmentos, las grietas, fisuras y orificios (**Figuras XII-15 y 16**). Por otro lado, los ribetes se llevaron a cabo para estabilizar las zonas con fragilidad como son los bordes expuestos de las zonas de faltantes. Cabe mencionar que la reintegración se considera aquí como una intervención de estabilización estructural y consistió en la reintegración volumétrica de las zonas de faltantes.

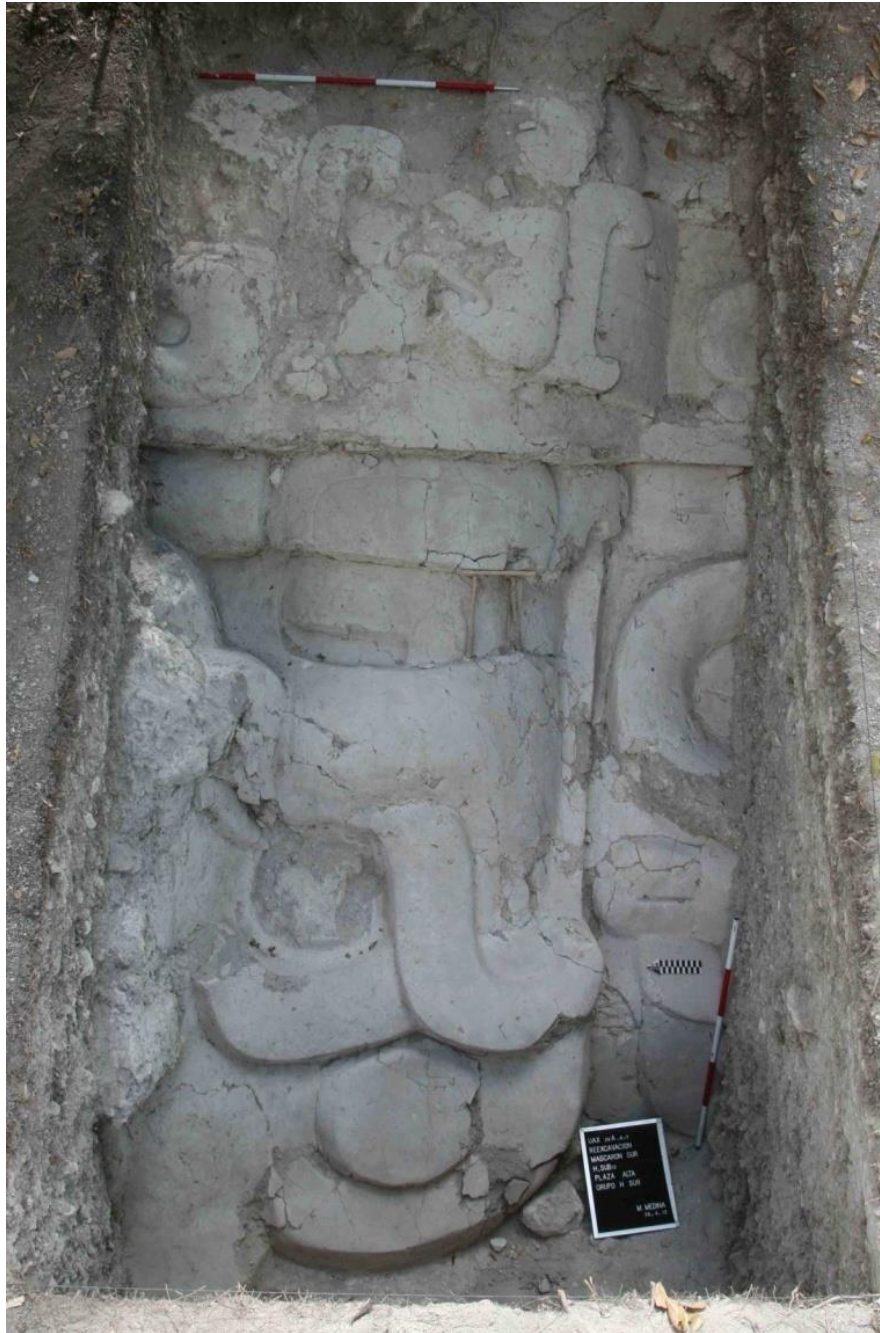
Figura XII-17: Vista general luego de eliminar raíces (Foto por Miguel Medina).

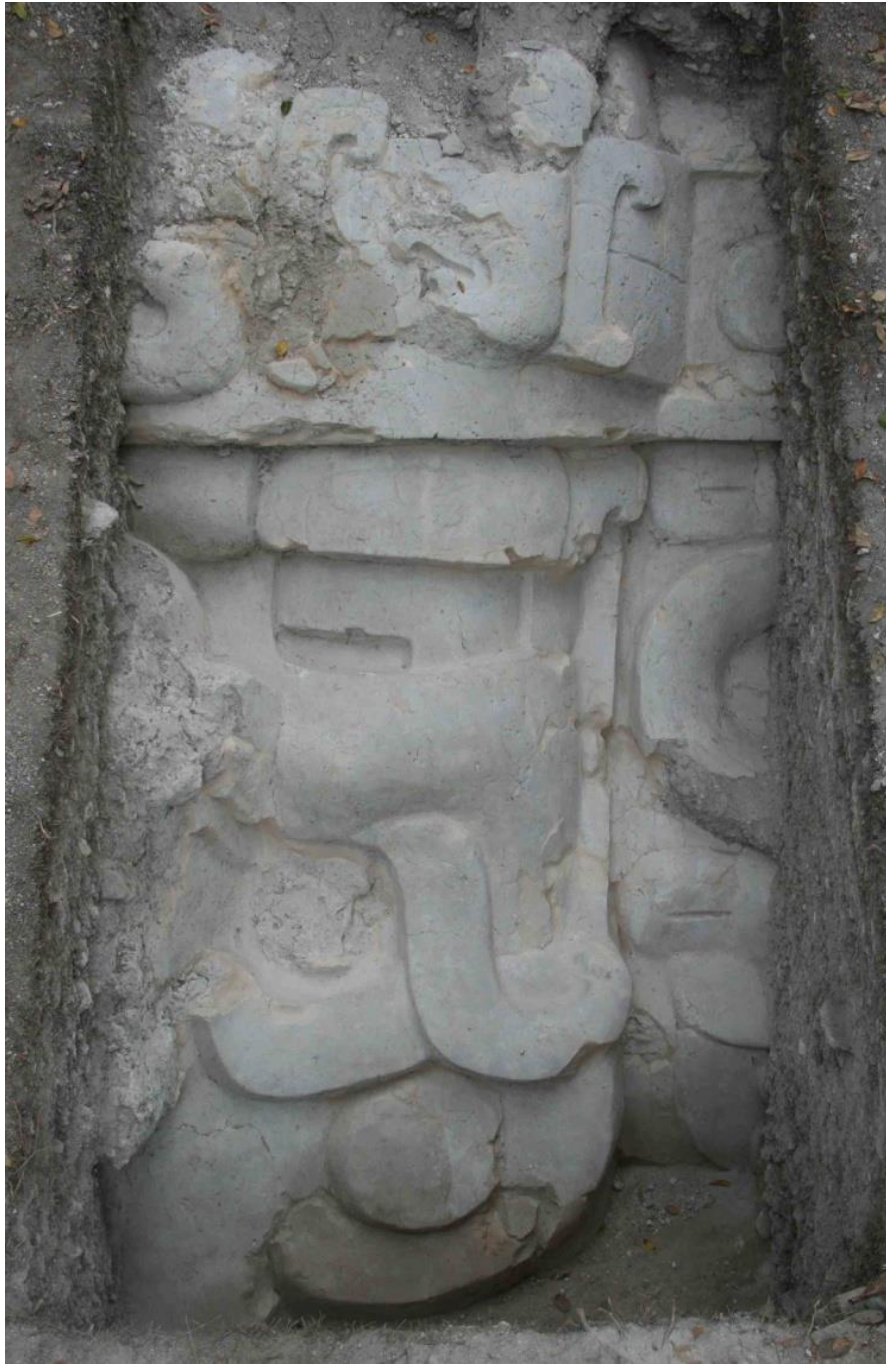
Figura XII-18: Vista general después de la intervención de conservación (Foto por Miguel Medina).

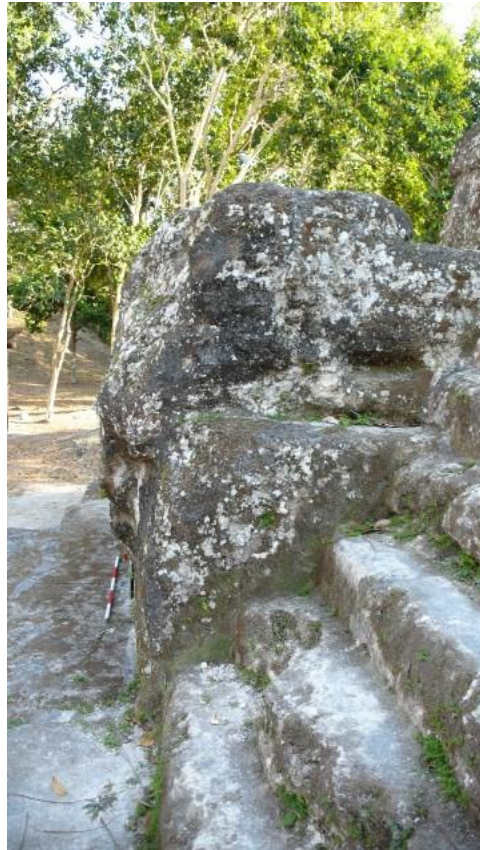
FIGURA XIII-2. Perfil del Mascarón 1 sobre el cual se puede observar la disgregación progresiva de las preformas así como la proliferación de los microorganismos (Foto por Alice Desprat).

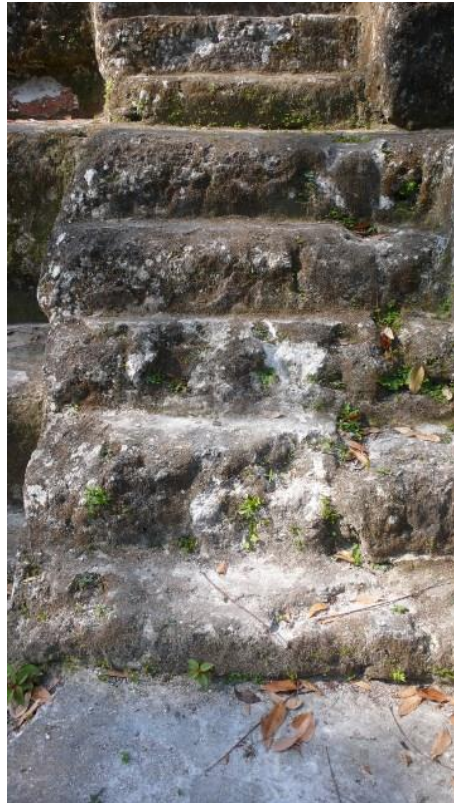
Figura XIII-4. Detalle del deterioro de las piedras que constituyen la escalinata auxiliar del lado Este de la fachada Norte (Foto por Alice Desprat).

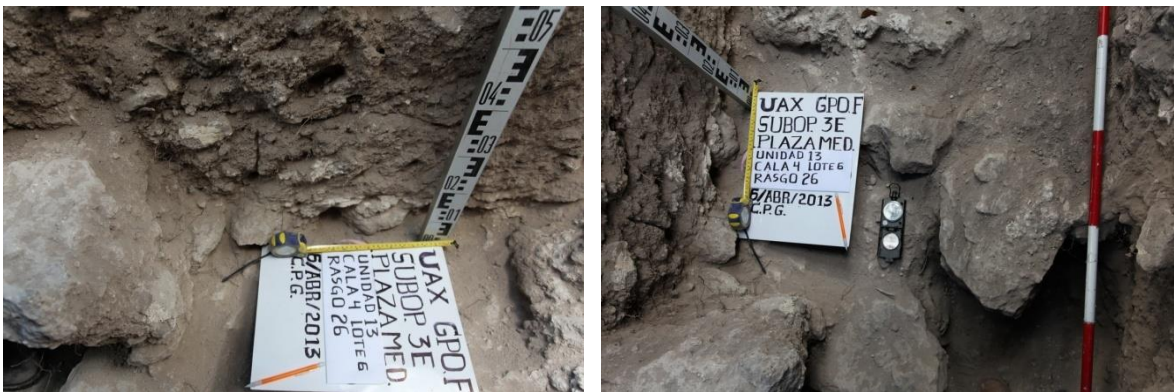
Figura XIV-26: Rasgo #26, ubicación de peldaños de escalinata posterior (atribuida a Tzakol I) en secuencia constructiva, consistente en relleno de piedras compactadas con argamasa y recubiertas de estuco dando forma a huellas y peraltes. Unidad 3E-13, Lote 6 (Foto por Carlos Pallán).

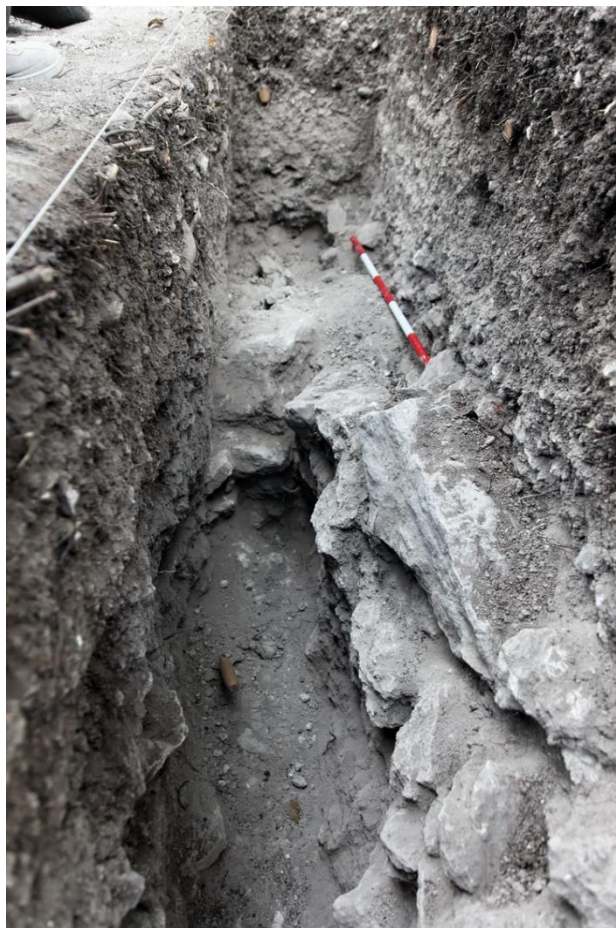
Figura XVI-28A. Hilada de bloques monolíticos dispuestos transversalmente que señalan el posible límite este de la Escalinata Chicanel, según sondeos efectuados, pues la secuencia de bloques de la escalinata parece interrumpirse en este punto. Unidad 3E-14 (Foto por Carlos Pallán).

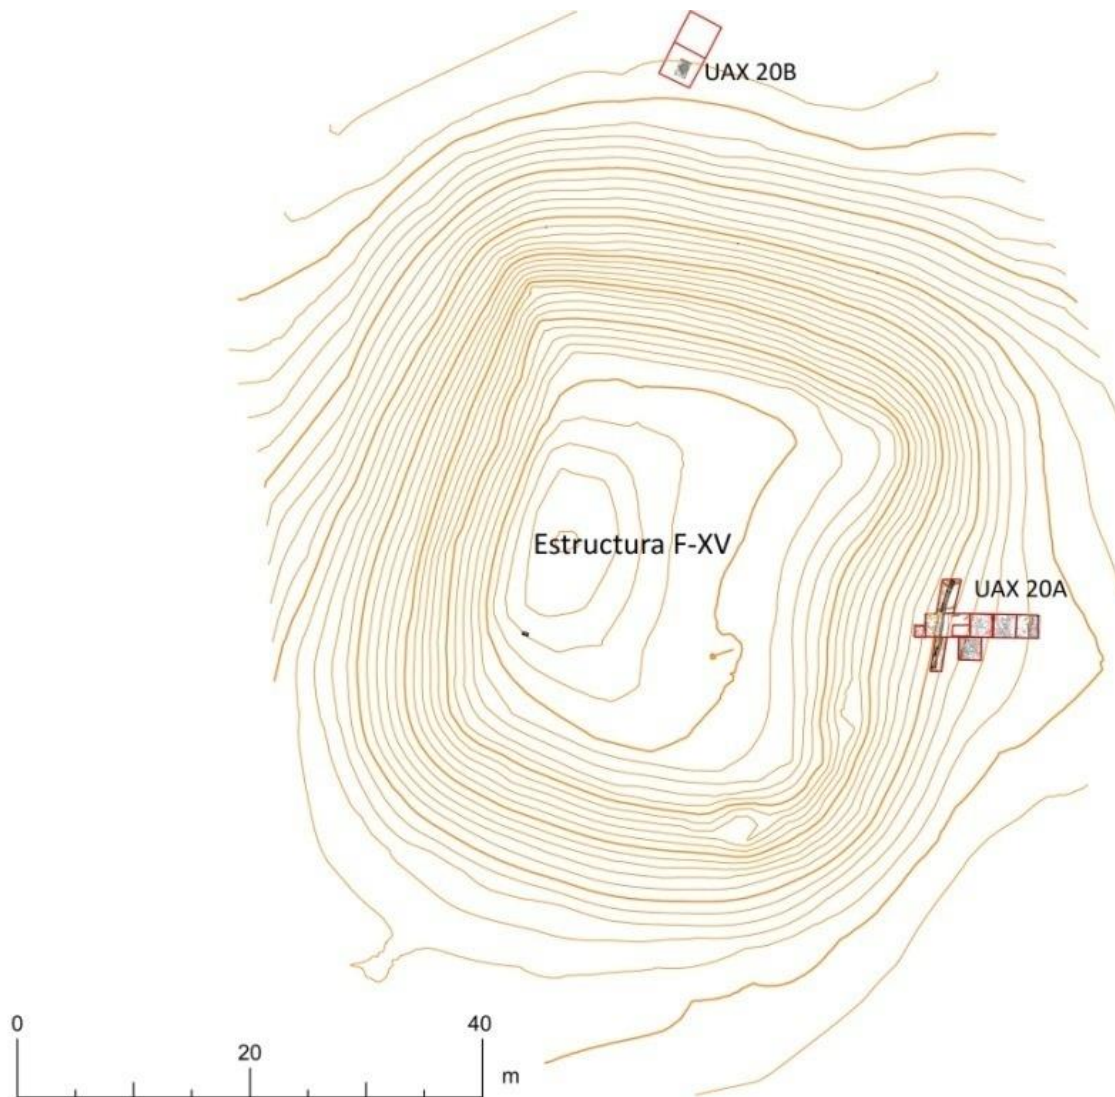
Figura XV-1: Modelo digital de elevación de la Estructura F-XV, mostrando la ubicación de sub operaciones UAX 20A y UAX 20B (Modelo preliminar por Tibor Lieskovský, modificado por Guido Krempel).
